## RIABILITAZIONE DI UNA CONDOTTA DN600 MEDIANTE TECNOLOGIA CIPP A RAGGI UV: INTERVENTO E SOLUZIONI ADOTTATE

Consorzio Depurazione Acque S.p.A.

Parco Esposizioni Novegro - 11 giugno 2025

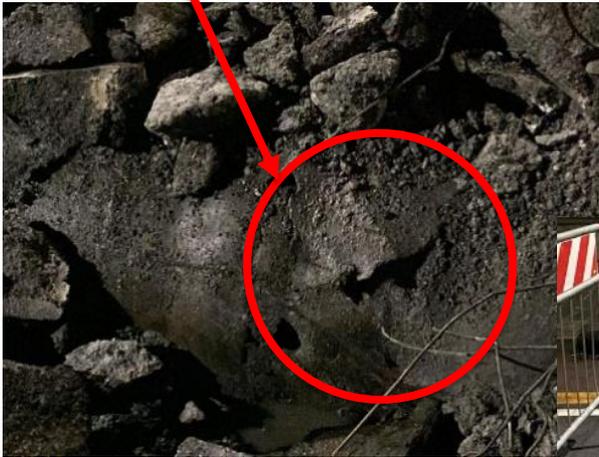
Foro nella condotta  
lato «mare»

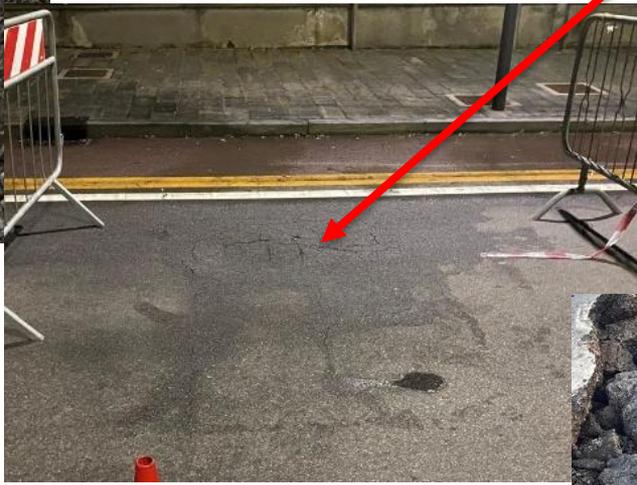
Effetti della rottura  
sulla pavimentazione

- 4**
- Ottobre 2024: rottura improvvisa sul tratto "Lotto n. 1"
  - Riparazione nell'immediato
  - Avvio progettazione 1° Lotto

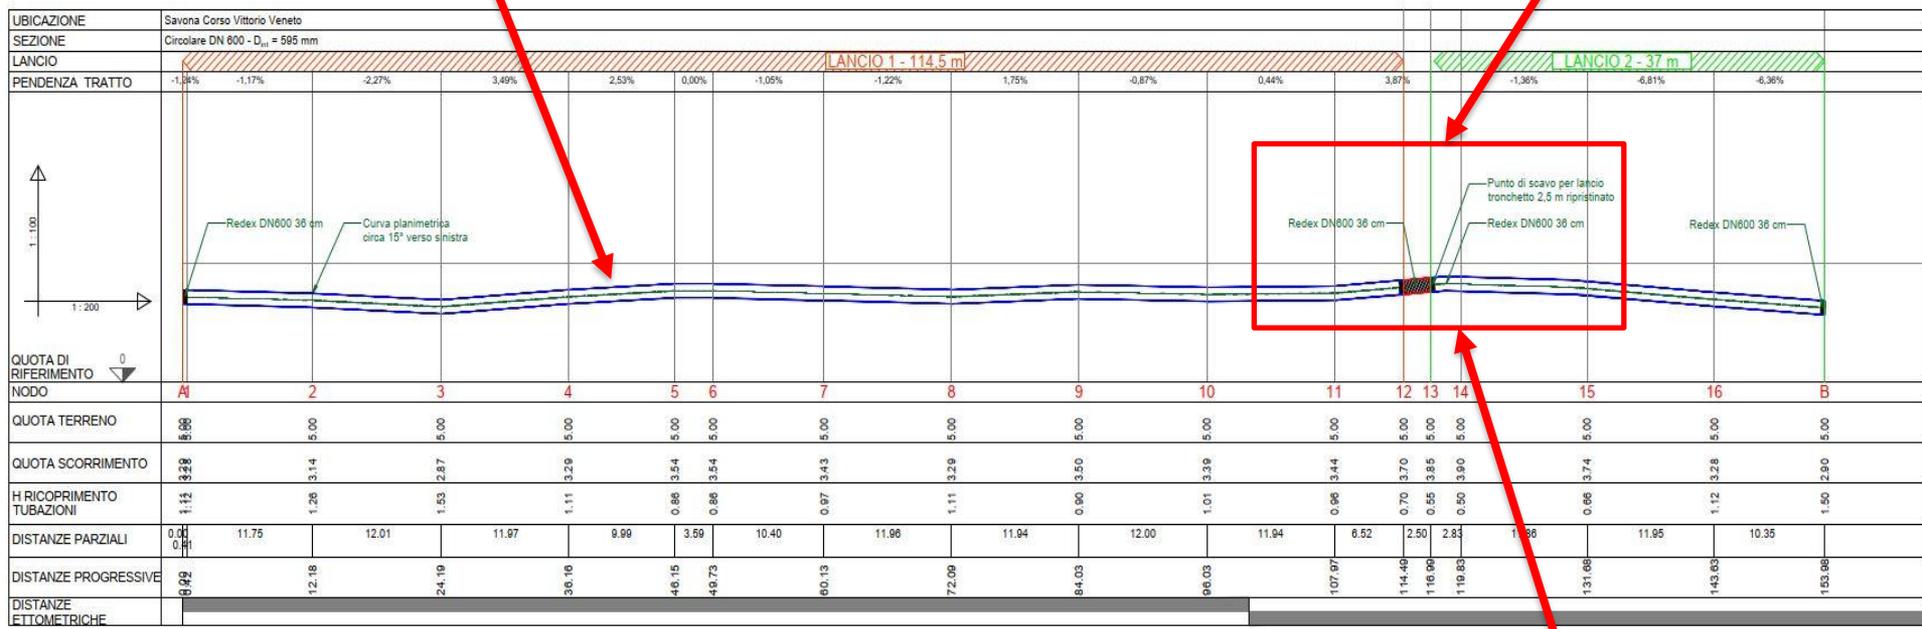
**Condotta in acciaio bitumata  
– giunti a bicchiere**

**Prog. 119,99 m – estradosso  
tubo quota 0,60 m dal p.s.**

<p><b>PROBLEMATICA 2</b></p> <p>2 PROG. 119,99 m – ESTRADOSSO TUBO 0,60 m DAL P.S.</p> <p>RISOLUZIONE: Liner strutturale</p>
