Paper n° 10

RELINING TRA I TRULLI: LA SOLUZIONE SOSTENIBILE ALLA RIMOZIONE DELLA CONDOTTA ESISTENTE IN CEMENTO AMIANTO

Ing. Sabatino Riccio

Rotech S.r.l./ Filiale di Bari

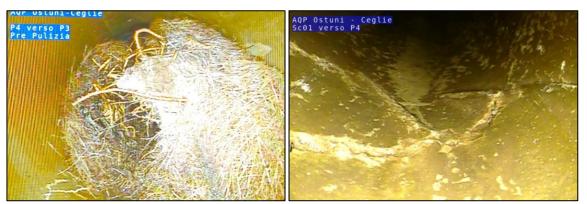
Figura 1 Apparato radicale

Il comune problema delle perdite idriche in acquedotto interessa in generale tutte le adduttrici e distributrici principali realizzate negli anni 30 e 40 e in particolare anche l'adduttrice oggetto di intervento Dn 300 da Ceglie Messapica a Ostuni. Le perdite fisiche, stando a studi specialistici eseguiti in ambito mediterraneo, sono dovute a intrusioni di apparati radicali (Figura 1) potenti presenti in prossimità della condotta.

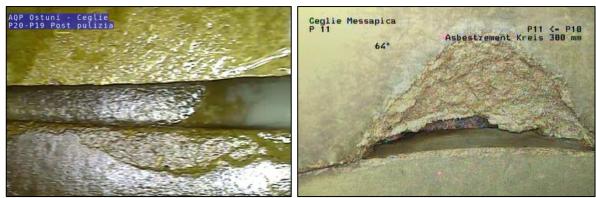
Figura 2 Disassamento giunti

- Infiltrazioni e danni ai giunti (Figura 2): le radici delle piante possono penetrare nei giunti della condotta, con il tempo causando la rottura o l'allentamento dei collegamenti. Questo porta non solo a perdite d'acqua, ma anche a infiltrazioni di terra e umidità, che peggiorano ulteriormente la situazione.
- Ostruzione del flusso idrico: le radici, entrando nella condotta, bloccano il passaggio dell'acqua, riducendo la portata e compromettendo il normale flusso idrico. In alcuni casi, il blocco potrebbe essere talmente grave da interrompere completamente il flusso.
- Rischio di danni alle strutture: se il problema non viene affrontato tempestivamente, le radici potrebbero causare danni strutturali alle condotte stesse, aumentando i costi di riparazione e manutenzione.

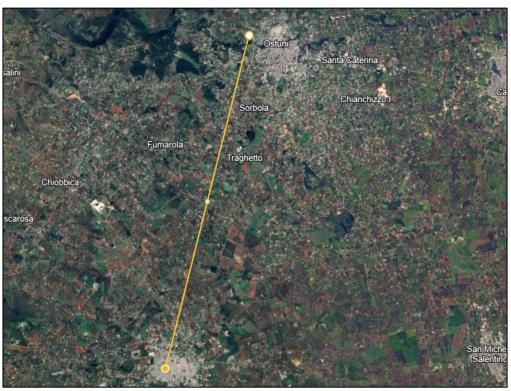
Figure 3 Condotta oggetto di intervento

La sub diramazione oggetto di intervento (Figura 4), è la condotta che origina dal serbatoio vecchio di Ceglie, ed alimenta il serbatoio vecchio di Ostuni, realizzata negli anni 20 – 30, con tecniche e materiali innovativi per l'epoca, ma soffre di vetustà e di diverse ostruzioni di apparati radicali lungo tutto il percorso.

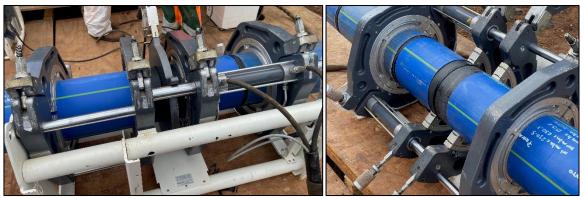
Figura 5 Fase saldatura

Il controllo della qualità della saldatura si effettua sui due bulbi che si formano esternamente al tubo: si verifica visivamente che i bulbi rimossi non siano separabili ovvero rimangano un pezzo unico (Figura 5). Questo dimostra che la fusione del materiale è andata oltre il diametro esterno dei tubi in PE saldati. Ogni saldatura è identificata da un numero e da un protocollo. Il personale addetto alla saldatura è qualificato secondo norma UNI 9737. La macchina blocca il processo di saldatura qualora non venisse rispettato qualche valore nominale. Tutti i report vengono inviati al produttore del tubo in modo da eseguire un'ulteriore verifica. Il tubo viene saldato e posizionato su dei rulli, e andando avanti con il processo di saldatura la stringa saldata esce fuori e posizionata in prossimità del punto di inserimento.

Nel dettaglio la tecnologia Slip Lining in oggetto prevede l'inserimento all'interno della condotta esistente una nuova tubazione, D225 mm, attraverso un argano che tira dallo scavo opposto e saldarla direttamente in cantiere in conformità con la norma DVS 2207-1, senza ulteriori lavorazioni. La saldatura avviene in modo omogeneo sulla parete del tubo.

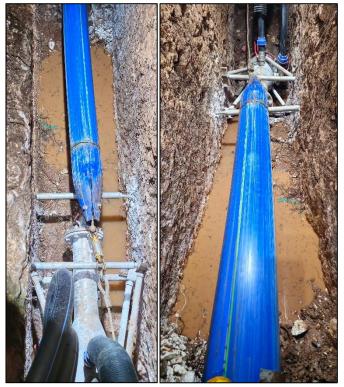
Figura 10 Controllo visivo calibro

Terminata la fase di pulizia meccanica e video ispezione, si procede alla calibratura della condotta con un tubo in PE (calibro) che ha le stesse caratteristiche tecniche al tubo da inserire (Figura 10). Quest'operazione permette di individuare eventuali ovalizzazioni accentuate, e cambi di direzione che potrebbero compromettere il passaggio del tubo in PE utilizzato per il risanamento. Inoltre all'uscita del calibro, l'operatore esegue un controllo visivo in modo ca verificare che non vi siano tagli o graffi particolari, perché questo potrebbe essere indici di eventuali sporgenze nella condotta esistente che devono essere rimosse prima dell'inserimento del tubo in PE.

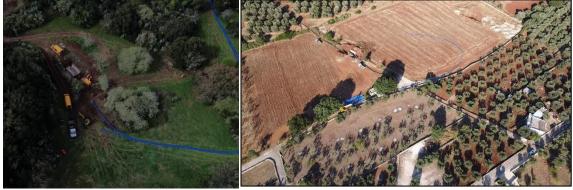
Figura 11A Vista dall'alto di un inserimentotubo in PE

Alla fine si procede all'inserimento (Figure 11A e 11B) della tubazione precedentemente saldata da uno scavo all'altro per una lunghezza ci circa 1000 mt da un punto all'altro, trainata da un argano digitale in modo da monitorare costante mente le forze di tiro indicate dal produttore.

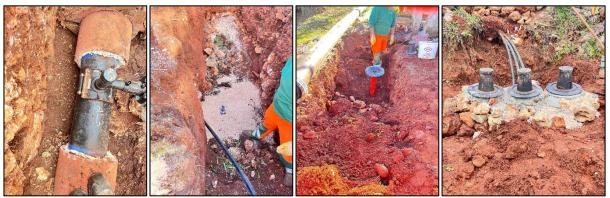
Figura 12 Collegamento derivazione utenze

Per quanto riguarda gli allacciamenti, al termine delle operazioni di risanamento della condotta principale, si provvede ad eseguire la nuova derivazione di utenza con derivazione bloccata in elettrofusione (Figura 12) avente all'estremità una flangia sulla quale verrà poi montata l'asta di manovra alloggiata nel pozzetto.

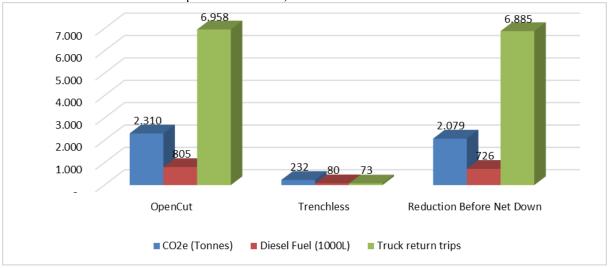
Mediante il calcolatore fornito dalla North American Society for Trenchless Technology, inserendo come input alcuni parametri di progetto fondamentali (quali diametro nominale, lunghezza, dimensioni degli scavi, etc) è stato possibile stimare le emissioni di CO2 risparmiate mediante l'utilizzo della tecnologia Slip Lining anziché degli scavi a cielo aperto. I risultati del calcolo mostrano che è stato possibile risparmiare circa 2000 tonnellate di CO2 (il 90% delle emissioni che sarebbero state prodotte scavando).
