## Paper n° 29

### **Progetti innovativi con l'uso integrato di pianificazione, rilievi in campo e riparazioni con tecnologia TALR nelle reti di distribuzione idrica: Serapo, dal singolo tratto all'intero distretto.**

Società: Pipecare srl

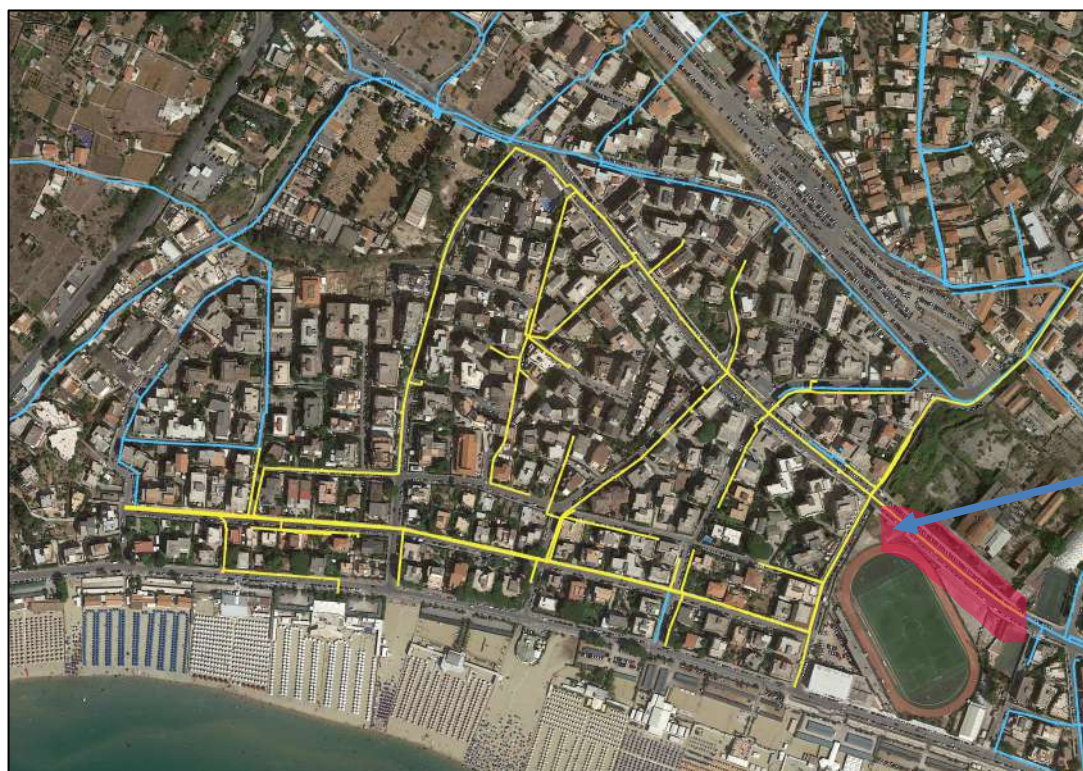
Figura 1: Distretto idrico di Serapo (in giallo) e rete idrica di Gaeta (in azzurro).

La rete ha un'estensione complessiva di circa 6 km (Figura 1) e presenta una notevole eterogeneità in termini di materiali (plastica, acciaio, ghisa, ferro) e diametri nominali, compresi tra DN25 e DN50 per le diramazioni di utenza e tra DN50 e DN150 mm per la rete di distribuzione idrica.

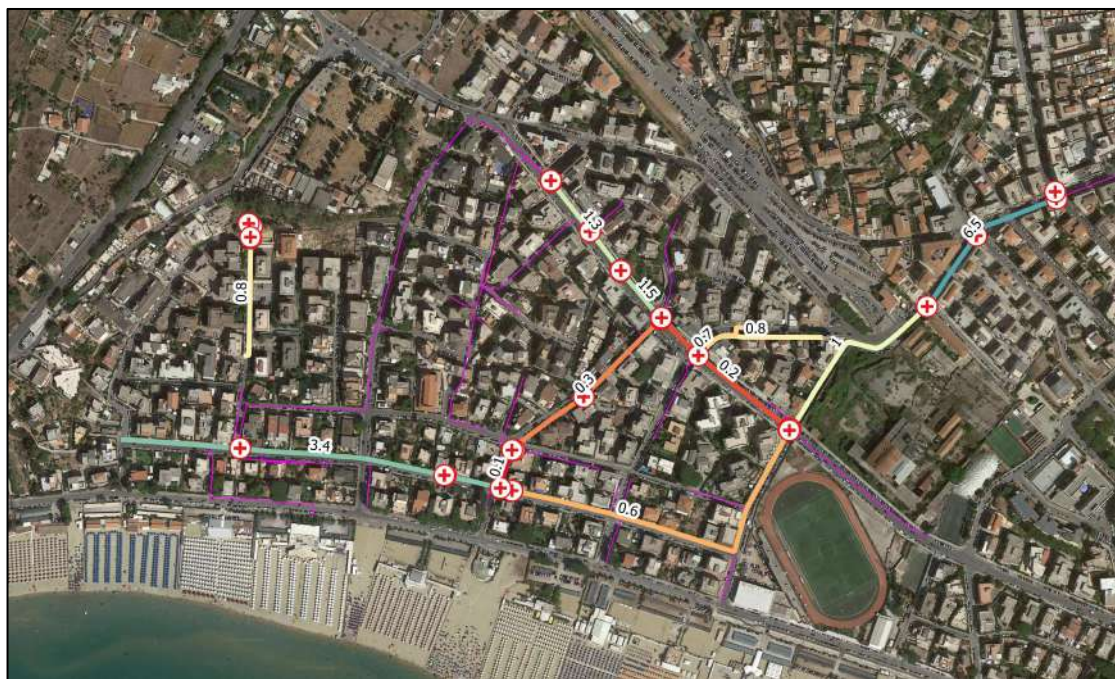
*Figura 5: Risultato delle misure di portata.*

Sono stati utilizzati misuratori di portata a ultrasuoni e, nei casi in cui non era possibile installarli a causa della mancanza di pozzetti utili allo scopo o per mancanza di spazio sulle tubazioni, sono stati condotti **step test notturni**, per la stima indiretta delle portate transistanti. Mediante l'installazione di misuratori di portata a monte dei tratti da indagare, sono state infatti eseguite manovre di chiusura e successiva riapertura nei vari rami e per differenza sono state quindi stimate le singole portate (Figura 5).
